TMMOB
SAMSUN İL KOORDİNASYON KURULU

SAMSUN İLİ SALIPAZARI VE TERME İLÇELERİNDE 23-24 AĞUSTOS 2019
TARİHLERİNDE MEYDANA GELEN SEL TAŞKINI
İNCELEME RAPORU

İNCELEME TARİHİ : 24 Ağustos 2019

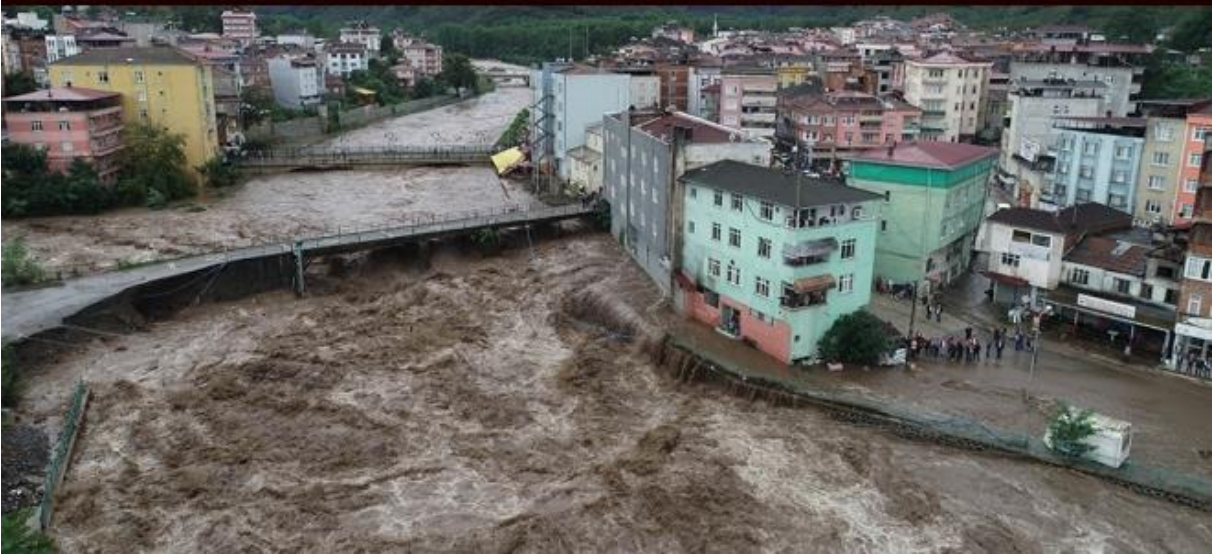
Terme Çayının iki kolunun birleştiği Salıpazarı İlçe Merkezinde, önceki yıllarda orta ayakları kargir kompozit tabliyeli olarak yapılmış ve 4 açıklıklı köprü mevcuttur. Üstteki fotoğrafta da görüleceği üzere, köprü ayaklarının büyük bölümü, suyun akışına göre özellikle sağ koldan gelen heyelan artıkları ile tıkanmış, su sol taraftaki koruma duvarını da aşarak şehre girmiş, dere kenarındaki park, bahçe, sosyal tesisler ve yaklaşık 500 m mesafede ve daha düşük kotta bulunan İlçe Devlet Hastanesini ve özel sektöre ait bir tekstil atölyesini de basarak maddi ve manevi zarara yol açmıştır.

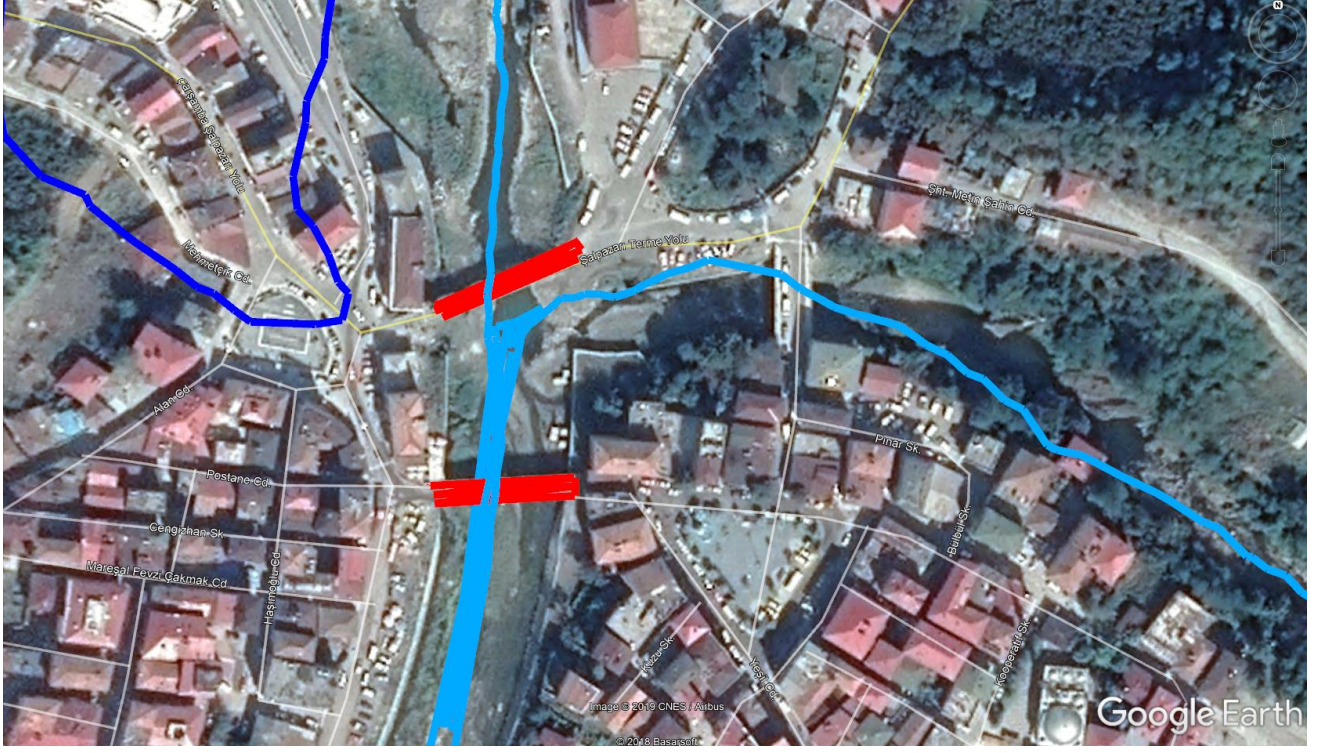
Terme çayını besleyen iki kol Salıpazarı merkezde 90 derecelik bir açı ile birleşerek kavşak noktası oluşturmaktadır. Bu kavşak birleşim noktasında bulunan eski taş ayaklı köprünün tasarım hataları, aynı kavşak noktasında adeta kanalın içine inşa edilmiş binalar, (ki bu binaların bir kısmının kamuya ait olması veya kamu tarafından kullanıyor olması düşündürücüdür), oluşan aşırı yağışta taşkınının en önemli sebebi haline gelmiştir. Anılan noktanın yüksek debi ile akan suyun seyirinde yarattığı direnç, köprünün devamında suyu yatağının dışına çıkararak yerleşim alanlarına yönlendirmiştir.

Yaşanan felaketi, aslında selden ziyade su yatağına yapılan müdahalelerin, oluşturulan köprülerin ve su yatağında mevcut yapılaşmaların yarattığı taşkın olarak adlandırmak gerektiği sonucu ortaya çıkmaktadır.

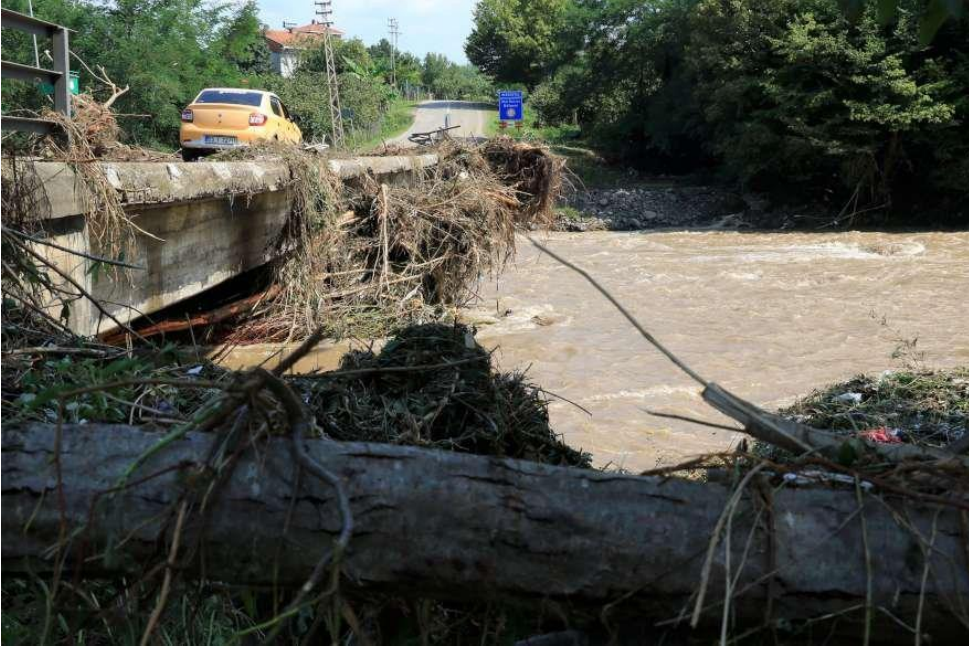
Salıpazarı'nda oluşan aşırı yağışın Terme ilçesinde oluşturduğu su baskınlarının gerekçesi olarak, daha önce yaşanan benzer hadiselerde olduğu gibi, suyun denize ulaşmasında karşılaştığı engeller karşımıza çıkmaktadır.

Köprü alt kotlarının yetersizliği, sık planlanmış köprü ayakları, Karadeniz Bölünmüş Otoyolunun suyun önünde yarattığı set etkisi gibi nedenler, suyun denize akışını zorlaştırıcı unsurlar haline gelerek su baskınlarına yol açmıştır.

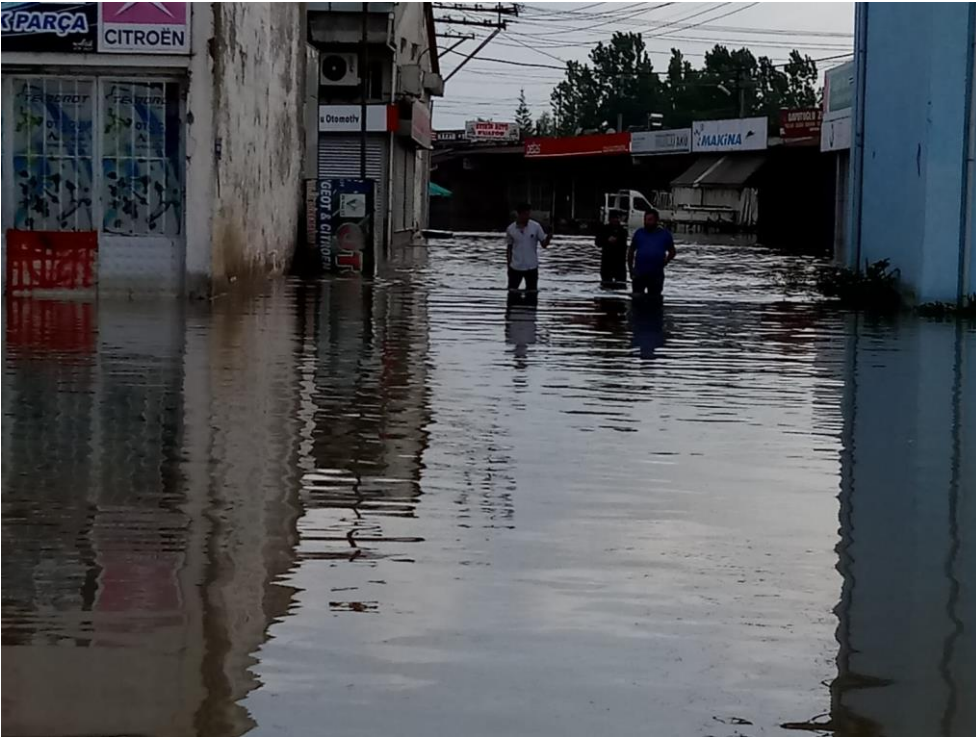
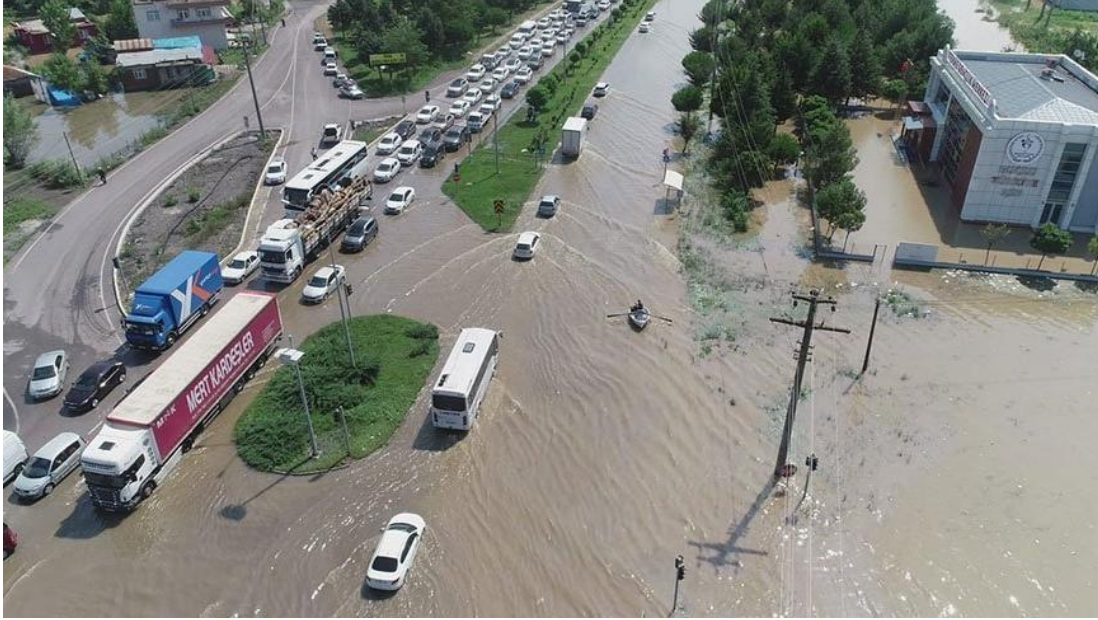
Taşkınlardan, birönceki taşkında olduğu gibi Terme'nin doğusunda yer alan araziler, yerleşim yerleri, Karadeniz otoyolu ve Terme Sanayi Sitesi etkilenmiş, Terme merkezde iki adet yaya köprüsü yıkılmıştır.

- Ülkemizde ve özellikle yöremizde son yıllarda sıkça tekrarlanan, can ve mal kaybına neden olan taşkınların önlenmesi için;
- Dünyada yaşanmakta olan iklim değişiklikleri de dikkate alınarak, dere yatakları üzerinde yapılacak taşkın koruma yapılarının ve mevcut köprülerin hidrolik hesap kriterleri ve buna bağlı olarak kesit hesapları bilimsel yollarla yeniden değerlendirilmelidir. Olumsuzluk yaratan ve birbirine çok yakın bulunan köprülerden bazıları kaldırılmalıdır. Veya, yıkılıp yeniden projelendirilerek yapılmalıdır.
- Salıpazarı özelinde, taşkın koruma amacına da hizmet etmek üzere projelendirilerek ihalesi yapılmış olan Salıpazarı Barajının, ödenek, kamulaştırma v.b. problemleri çözülerek en kısa sürede tamamlanması sağlanmalıdır.
- Terme Özelinde, taşkın koruma amaçlı sel kapanı biran önce yapılmalıdır.
